RAPPORT D'INSPECTION PRÉACHAT

PROPRIÉTÉ SISE AU

130, De L'Avenir
Patrolain, (QC)
Canada

Dossier : 2013000

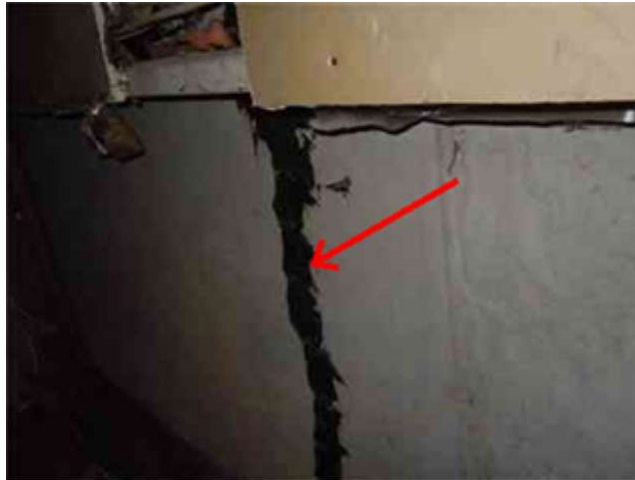
Une fissure a été réparée par injection sur le mur latéral droit. Selon le vendeur, le tout aurait été réparé selon les règles de l'art. Une inspection visuelle ne permet pas de confirmer si ces réparations sont adéquates puisqu'une partie des travaux est dissimulée sous le revêtement mural au sous-sol ou dans la terre à l'extérieur. Cependant, aucun signe d'infiltration d'eau n'a été découvert lors de l'inspection. Demandez au vendeur de vous remettre les factures afin que la continuité de la garantie s'applique.

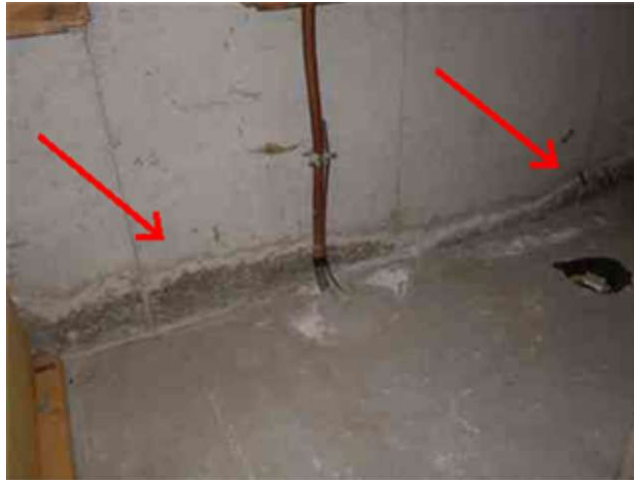
Exemple...

Nous avons noté la présence d'efflorescence sur la base du mur avant de la fondation. L'efflorescence (dépôt de sels sur la surface) est un phénomène provoqué par un béton chargé d'eau, rejetant l'humidité dans l'air ambiant du sous-sol. Cela peut contribuer à des excès d'humidité dommageables. L'efflorescence témoigne souvent d'un manque d'étanchéité de l'hydrofuge appliqué du côté extérieur des fondations ou d'une déficience du drainage des fondations (ex. : position incorrecte du drain perforé, obstruction partielle ou totale du conduit, etc.), ce qui occasionne une absorption anormale de l'eau souterraine par le béton. L'inspecteur ne peut se prononcer avec exactitude sur cette condition, car seul un sondage du côté extérieur (excavation

partielle et test caméra) pourrait nous informer sur la qualité du drainage des fondations. Notez cependant que le taux d'humidité à la base de la fondation était normal au moment de l'inspection. De plus, aucune dégradation des composantes de bois à proximité de l'efflorescence n'a été notée.

Un bon drainage du sol grâce à des pentes positives, une bonne ventilation du sous-sol et des gouttières déversant l'eau à une distance adéquate de la fondation peuvent contribuer à réduire ce phénomène.

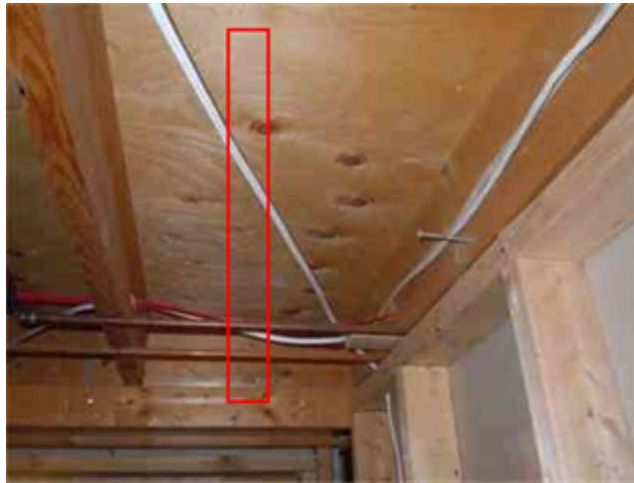
Nous avons noté un espace trop large entre deux solives le long de la cage d'escalier du sous-sol (visible dans l'atelier). Cependant, aucune incidence en lien avec cette anomalie n'a été constatée. Au besoin, mandatez un expert afin de faire l'ajout d'une autre solive entre les deux en place.

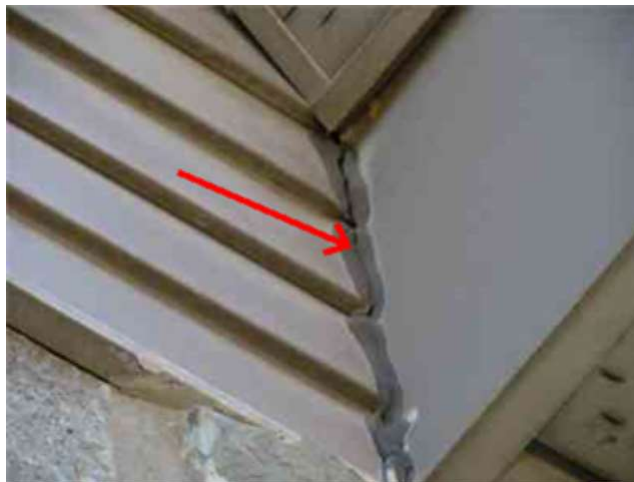
Exemple (haut du coin avant gauche)

Les joints de scellement sont détériorés à quelques endroits et certaines retouches sont à refaire. Nous vous conseillons de vérifier l'état des scellements chaque année afin de prévenir les infiltrations d'eau dans l'enveloppe du bâtiment.

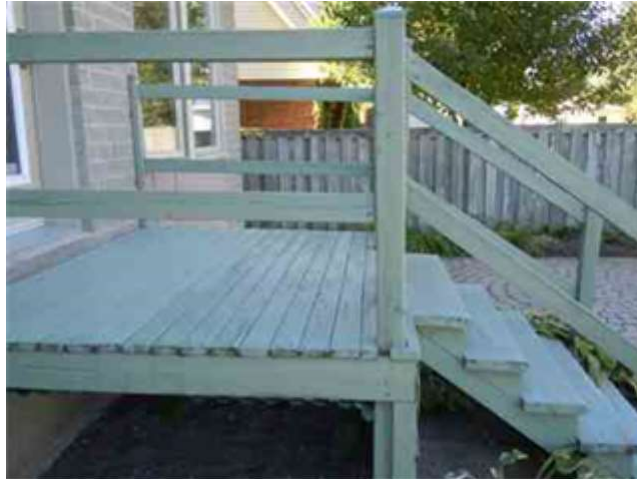
Nous avons remarqué un garde-corps avec des membrures horizontales. Cela présente un risque d'accident pour les jeunes enfants car ils peuvent facilement l'escalader. Nous vous conseillons de modifier ou remplacer ce garde-corps.

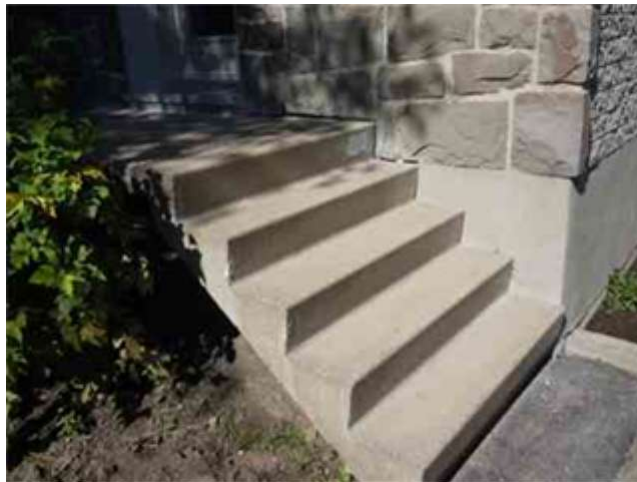
Nous avons constaté l'absence d'une rampe à un endroit où elle serait requise. Cela présente un risque de chute. Installer une rampe conforme aux règlements municipaux.

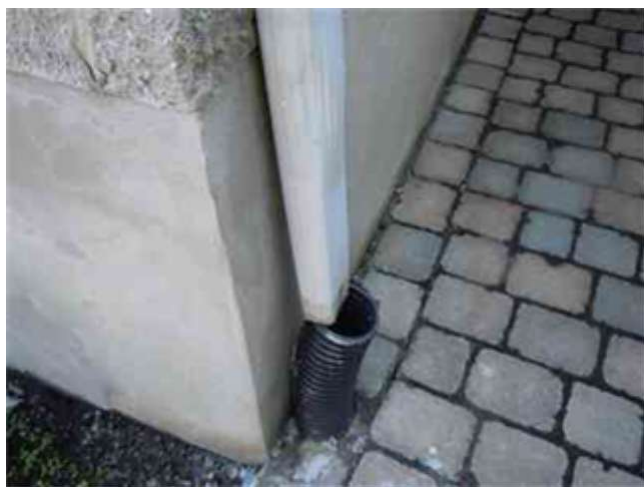
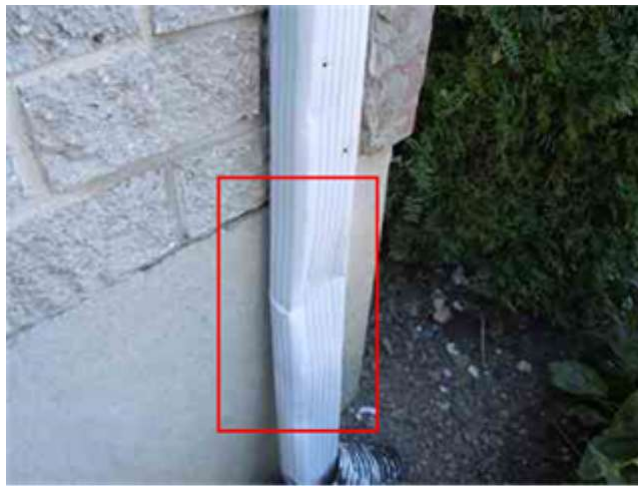
Notez que la base de la descente avant gauche est endommagée. Elle devra être réparée ou remplacée.

Afin de ne pas solliciter inutilement le drainage des fondations, de ne pas favoriser des infiltrations d'eau et des excès d'humidité au sous-sol, il est recommandé d'installer des déversoirs à la base des descentes afin d'éloigner l'eau de la maison, et ce, en ajoutant des rallonges ou des dalles de déflexion. Laisser environ 7 à 8 pouces de dégagement pour éviter des bris causés par le gel en hiver. Les gouttières devraient être inspectées régulièrement pour prévenir les fuites (utiliser un boyau d'arrosage) et nettoyées au moins une fois par année, de préférence à l'automne. Si de nombreux arbres ceignent la propriété, il peut être nécessaire de les nettoyer plus fréquemment.

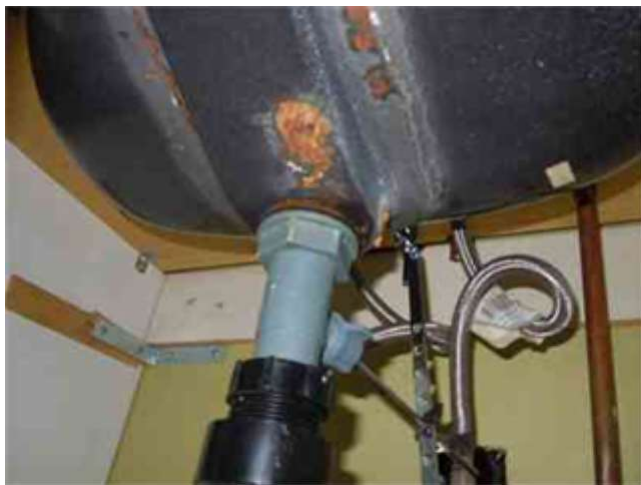
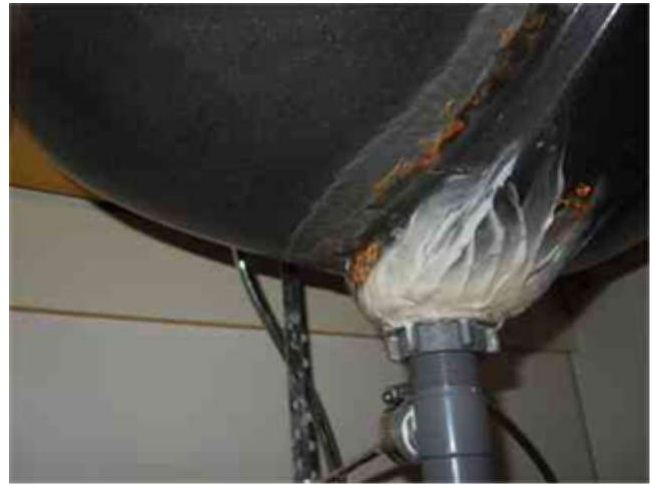
Les lavabos dans les salles de bains sont affectés par la corrosion. Il y a donc un risque de fuite. Veuillez les remplacer sous peu.

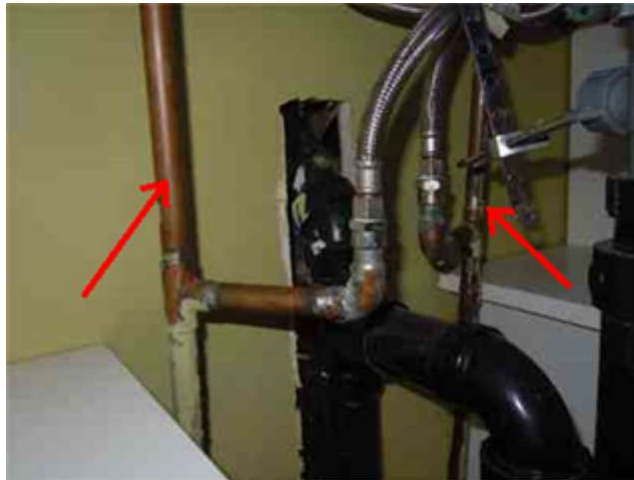
Afin d'avoir un meilleur contrôle de la distribution d'eau en cas de problème, il est recommandé de faire la pose de valves d'interruption sous les appareils munis de robinets. Si une défectuosité affecte un robinet quelconque, il sera possible de couper l'alimentation d'eau spécifiquement sur l'appareil défaillant. Au besoin, madatez un plombier pour en faire la pose.

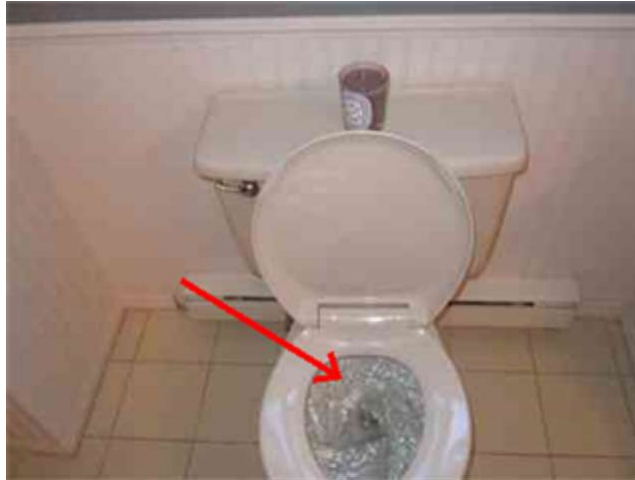
Nous remarquons que le drainage de la toilette au 2e étage se fait très lentement. Le système peut être partiellement obstrué ou une défficiency de la ventilation du système de drainage peut aussi causer ce genre de problème.

Consultez un plombier afin de définir la cause précise de ce problème et de le corriger.

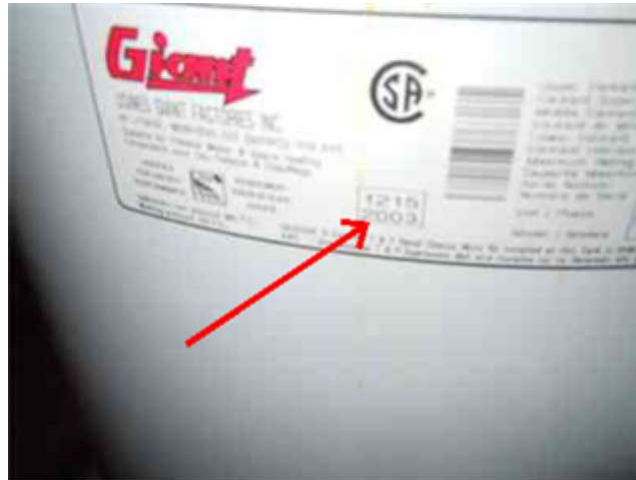
2003

Nous avons noté que le chauffe-eau était passablement âgé (10 ans). Afin d'éviter de sérieux dégâts d'eau, nous vous conseillons de ne pas tarder à le remplacer. Certains assureurs exigent le remplacement du chauffe-eau à tous les 10 ans.

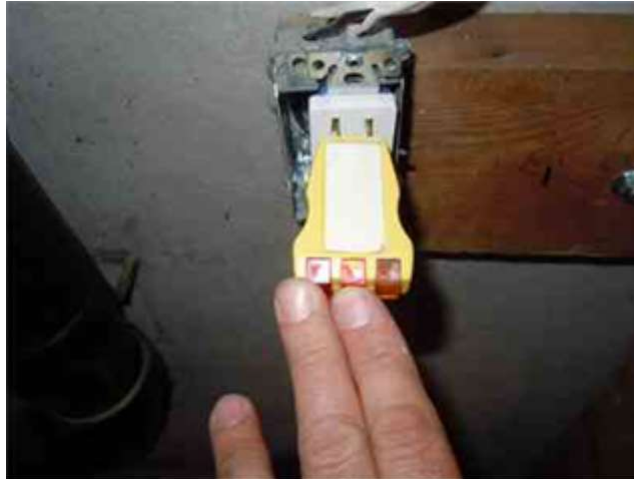
Nous avons noté une prise ayant les polarités inversées (dans l'atelier mur latéral). Cette situation n'est pas sécuritaire et peut nuire à certains appareils spécialisés tel un ordinateur. Consulter un électricien afin d'apporter les correctifs requis (inverser les fils).

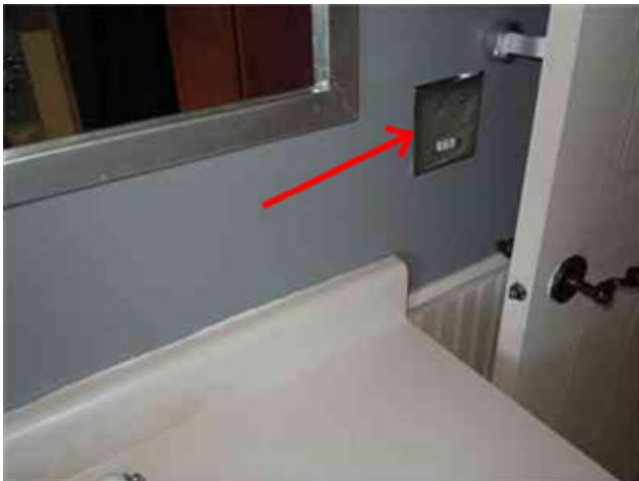
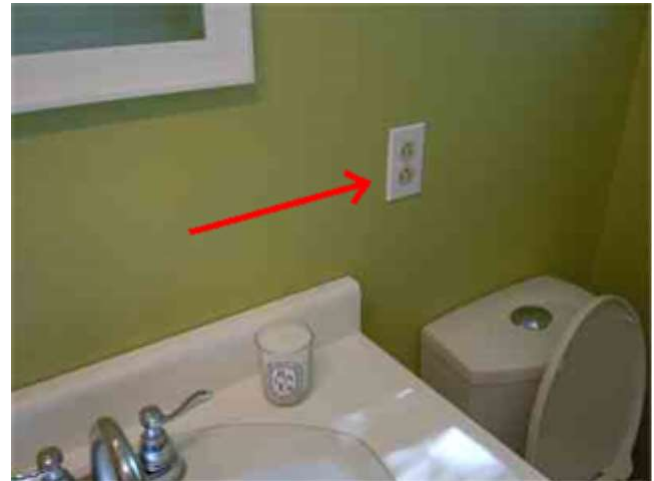
Nous avons noté une prise de courant sans protection dans chacune des salles de bains. Cette situation peut représenter un risque pour la sécurité des occupants. Il faut protéger les circuits contre les risques d'électrocution (pose de prises DDFE). Consultez un maître électricien afin de corriger le problème.

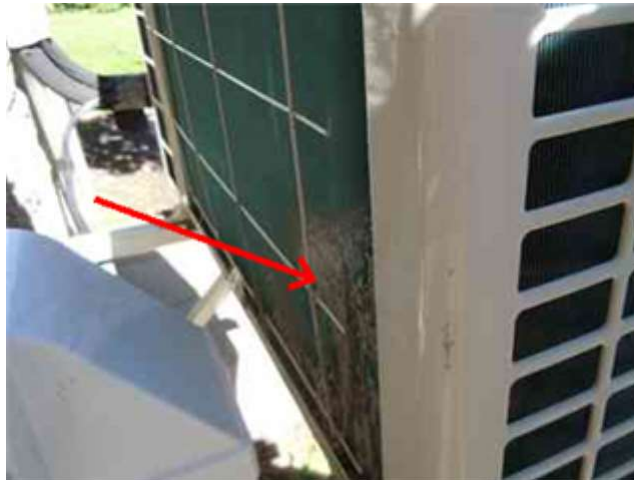
L'unité externe du climatiseur doit être nettoyée au moins une fois par année. En effet, les poussières et le pollen peuvent obstruer le radiateur. Veuillez suivre les recommandations du fabricant.

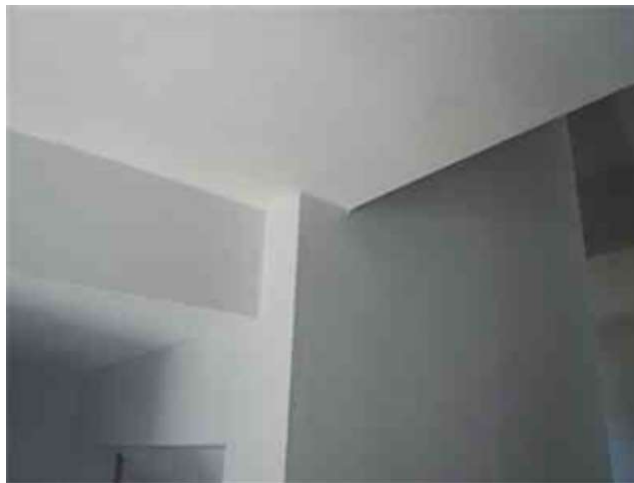
Nous avons noté que l'échappée d'un escalier était insuffisante et pouvait représenter un risque pour les personnes de grande taille. Dans la mesure du possible, effectuer les travaux de correction ou mettre en place des mesures compensatoires afin de prévenir les usagers du danger.

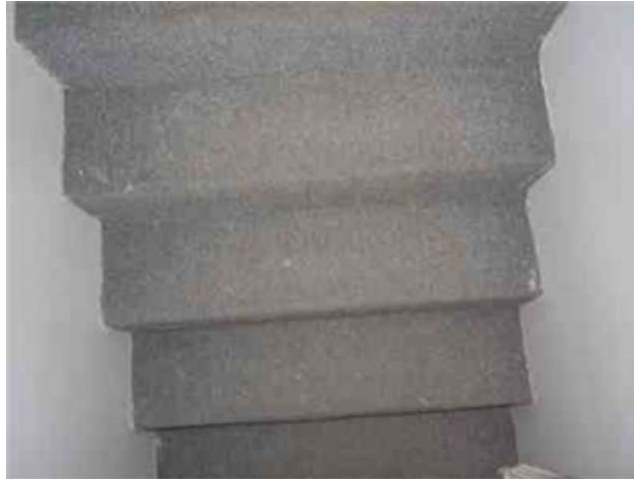
Nous avons noté que la profondeur des marches des escaliers menant au sous-sol n'était pas conforme. Cela présente un risque d'accident. Dans la mesure du possible, modifier la largeur des marches selon les règlements en vigueur.

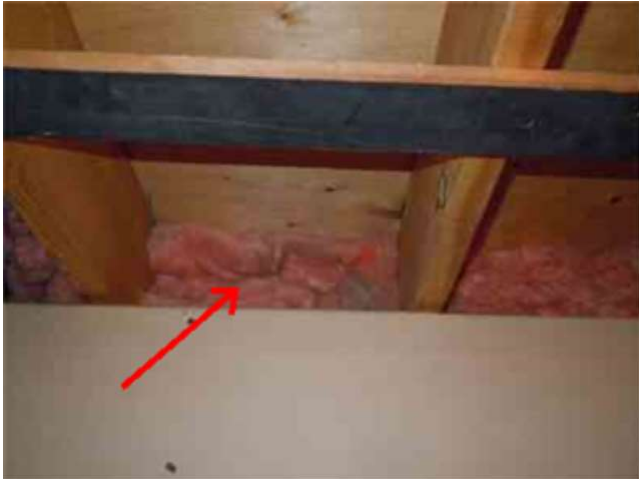
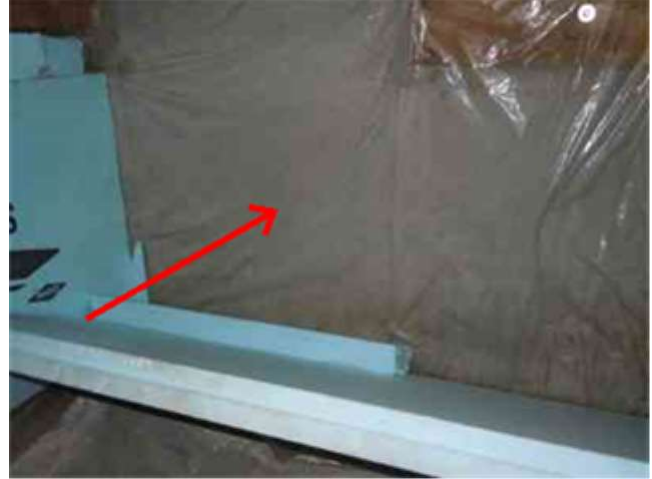
Nous avons noté la pose d'une laine isolante sans pare-vapeur sur la solive de rive du bâtiment. Cette situation entraîne des infiltrations d'air importantes dans la maison. De plus, l'humidité intérieure pourrait se condenser dans la laine et produire des odeurs de moisissure et une légère dégradation de la lisse de rive. Pour éviter ce problème, on doit poser un pare-vapeur du côté chaud de l'isolant (polyéthylène scellé au pourtour).

Notez aussi que le pare-vapeur, appliqué contre la fondation sur la base du mur de fondation avant droite, devra être retiré afin de limiter les risques de formation de moisissures.

Pare-vapeur à retirer à cet endroit (atelier).
